# Ein Thermalbad geht in Kur

**Schwimmbadsanierung** ■ Zwei Becken wurden im Thermalbad in Bad Griesbach saniert. Nachdem der alte Belag komplett zurückgebaut und der Untergrund mit Sandstrahlen und Fräsen vorbereitet worden war, bekamen die Becken einen neuen chemikalienbeständigen Abdichtungs- und Belagsaufbau. **Bernd Zitzelsberger** und **Ulrich Lauser**

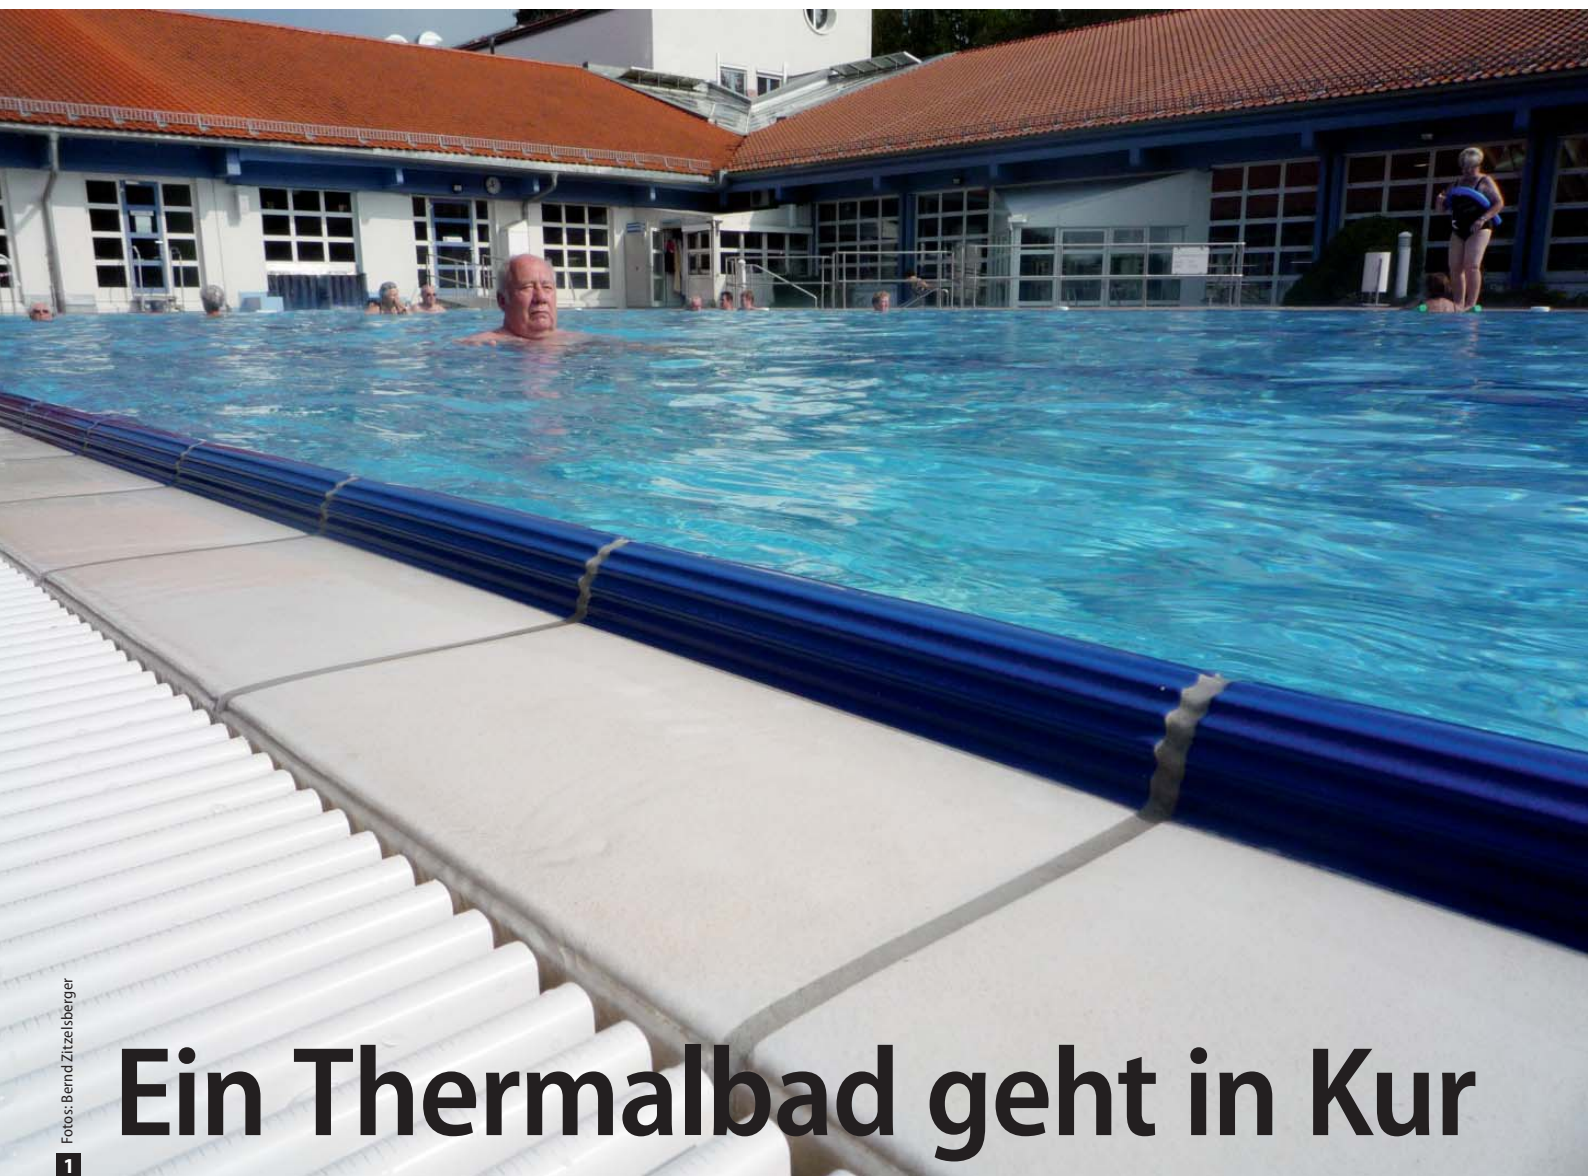
1

**1** Das Thermalbad in Bad Griesbach wurde saniert. Im bis zu 60 °C warmen, fluoridhaltigen Natrium-Hydrogencarbonat-Mineralwasser werden Beschwerden am Bewegungsapparat oder Rheumaerkrankungen therapiert.

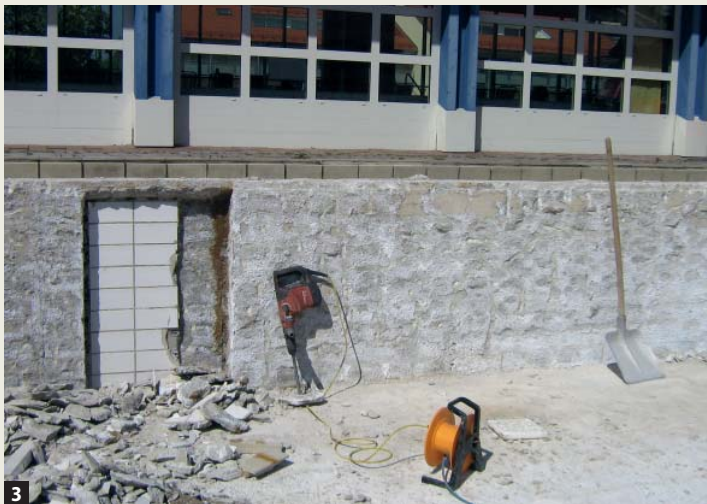
**3** Der alte Belag war samt Mörtelbett komplett entfernt worden. Die Wände wurden anschließend zur Vorbereitung sandgestrahlt, der Boden gefräst.

Nachdem man die vorhandenen Schäden umfassend dokumentiert hatte, war klar, dass nur ein gründlicher Neuaufbau eine dauerhafte Sanierung ermöglichen würde. Deshalb bauten die Fliesenleger den alten Belag inklusive Mörtelbett bis zum darunterliegenden, wasserundurchlässigen Stahlbeton komplett zurück. Um eine saubere, raue und griffige Oberfläche zu schaffen, sandstrahlten sie den Beton an Wänden und Überlaufrinnen. Auf dem Boden musste gefräst werden, da beim Strahlen durch zurückbleibenden Sand kein ordentliches Ergebnis zu erzielen war.

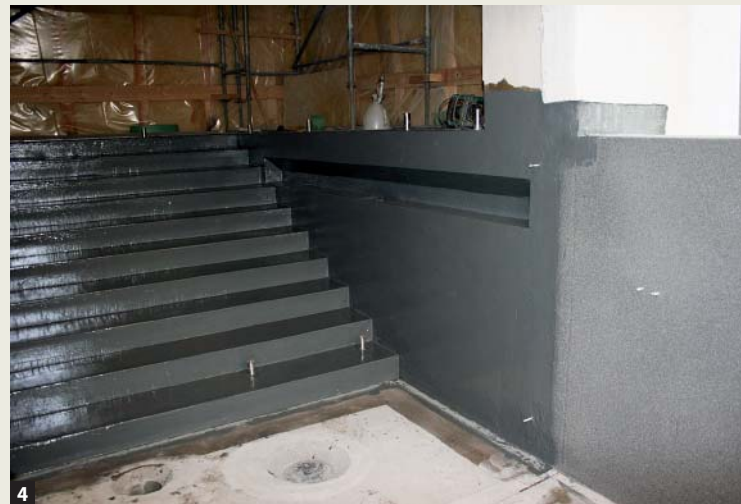
**4** Die Polyurethanharzabdichtung wurde in zwei Lagen aufgebracht. Unterschiedliche Farben, ließen Fehlstellen sofort sichtbar werden.

Wegen der chemischen Belastung durch das Thermalwasser wurde ein Abdichtungs- und Belagsaufbau gewählt, dessen Materialien die Beanspruchungsklasse C nach Bauregelliste A Teil 2 erfüllen und für die allgemeine bauaufsichtliche Prüfzeugnisse vorliegen. Zur Flächenabdichtung kam eine zweikomponentige, flexible und chemikalienbeständige Polyurethanharzabdichtung zum Einsatz. Das Material ist in zwei unterschiedlichen Farbtönen verfügbar. So zeigten sich Fehlstellen in jeder der zwei Abdichtungslagen sofort. Da aufgrund der Größe des Projekts davon auszugehen war, dass die Verlegearbeiten nicht innerhalb der empfoh-

lenen Zeit von 48 Stunden nach dem Auftrag erfolgen konnten, also bevor das Material vollständig ausgehärtet war, wurde der zweite Auftrag mit Quarzsand der Körnung 0,6 bis 1,2 Millimeter im Überschuss abgestreut. So war die Haftung für die nachfolgenden Verlegewerkstoffe auch so sichergestellt.

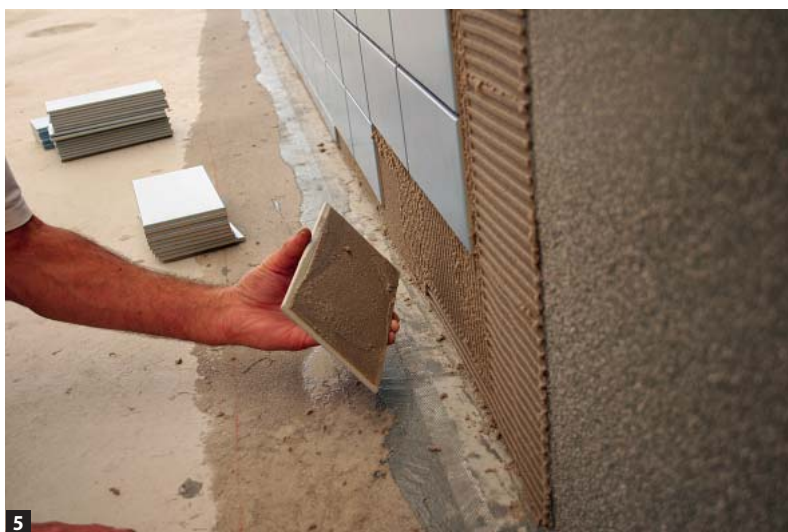
5 Um einen weitgehend hohlraumfreien Belag zu gewährleisten, wurde mit dem Epoxidharzmörtel im Buttering-Floating-Verfahren verlegt.

Der Belag, blaue und weiße Spaltplatten im Format 11,5 x 24 x 0,6 Zentimeter, wurde im kombinierten Ansetzverfahren mit einem chemikalienbeständigen Epoxidharzmörtel verlegt. Das kombinierte Verfahren ist hier vorgeschrieben, um eine weitgehend vollflächige Bettung des Belagsmaterials zu erreichen. Nach ausreichender Erhärtung des Klebemörtels fugten die Fliesenleger mit dem gleichen Mörtel im Farbton Grau im Spritzverfahren aus. ■

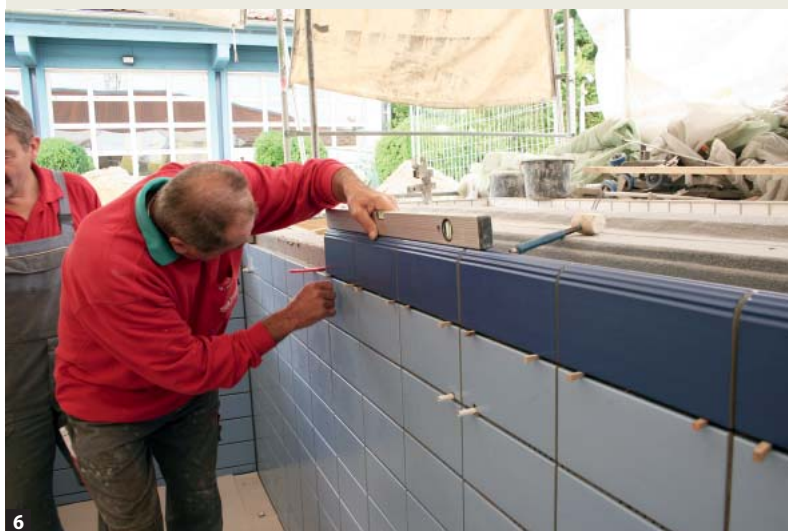
6 Die Formteile für die neue Überlaufrinne des jetzt mit hohem Wasserspiegel ausgeführten Beckens wurden mit einem Epoxidharzmörtel gesetzt.

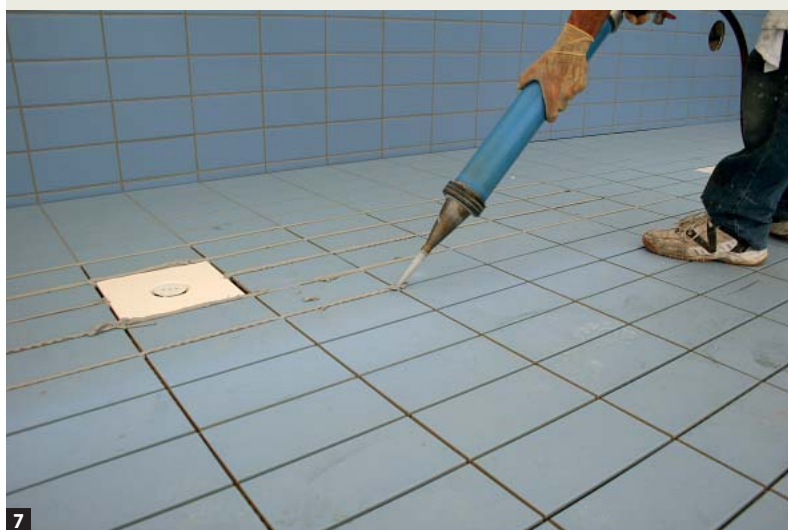
7 Der Epoxidharzmörtel wurde in die Fugen im Spritzverfahren eingebracht.
